## Narrativas das intervenções realizadas pelo IPHAN (1957-1971): a Escola Edson Motta nos bens integrados da Matriz Nossa Senhora do Pilar de São João del-Rei/MG | *Elis Marina Mota*

**Narratives of the interventions carried out by IPHAN (1957-1971): the Edson Motta School in the integrated goods of the Nossa Senhora do Pilar Mother Church in São João del-Rei/MG.**

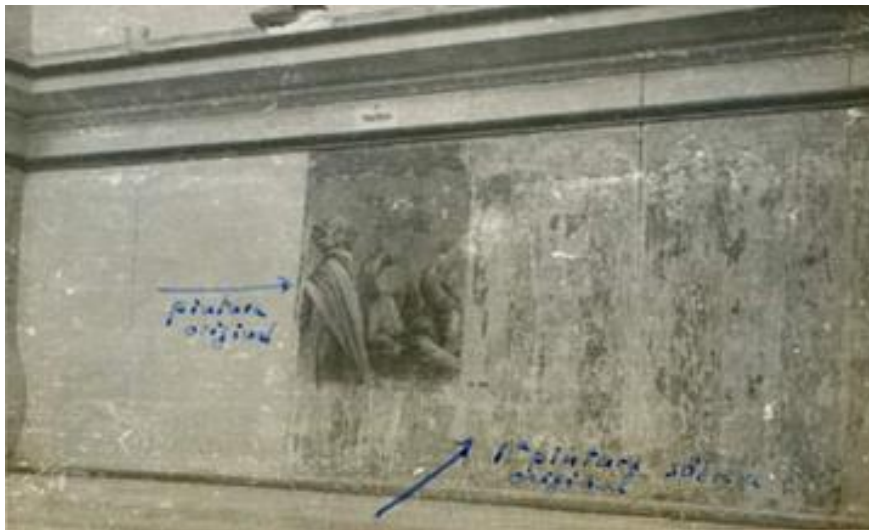
De acordo com Alvarenga, os painéis laterais da capela-mor, onde foram descobertas as 12 cenas bíblicas do antigo testamento [Fig.2], haviam sido recobertos por pinturas com imitação de madeira, em 1926<sup>28</sup>; nos testes de remoção das camadas de pinturas sobrepostas, realizados por Inácio, foram encontradas três camadas recobrindo tais cenas, sendo uma delas com pintura de imitação de mármore, outra de madeira e uma com pintura de cor branca lisa<sup>29</sup>. Em razão deste trabalho de restauração, também foram descobertas janelas falsas e janelas verdadeiras, encobertas com painéis de pinturas decorativas de vasos e flores, conforme visualiza-se em [Fig.3] e [Fig.4].

[Fig.2] Processo de remoção de pinturas sobrepostas às cenas do antigo testamento – um dos 12 painéis da capela-mor. Fonte: MOTTA, Edson. *Relatório de conclusão da restauração das obras de pintura e talha da Igreja Matriz de São João del-Rei e súmula dos trabalhos*. [ACI-R]/ Série Arquivo Técnico Administrativo / Subsérie: Restauração de Pintura - cx.004/pasta.20]. DPHAN. Rio de Janeiro, 1958.

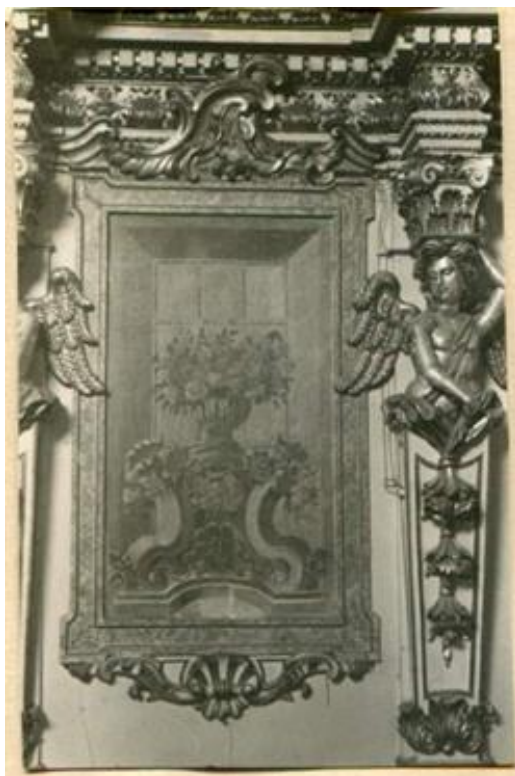
**[Fig.3]** Painel de janela falsa para tampar a janela verdadeira e deixar a capela-mor simétrica e compor com o painel já existente. Fonte: MOTTA, Edson. *Relatório de conclusão da restauração das obras de pintura e talha da Igreja Matriz de São João del Rei e símula dos trabalhos*. [ACI-R]/ Série Arquivo Técnico Administrativo / Subsérie: Restauração de Pintura - cx.004/pasta.20]. DPHAN. Rio de Janeiro, 1958.

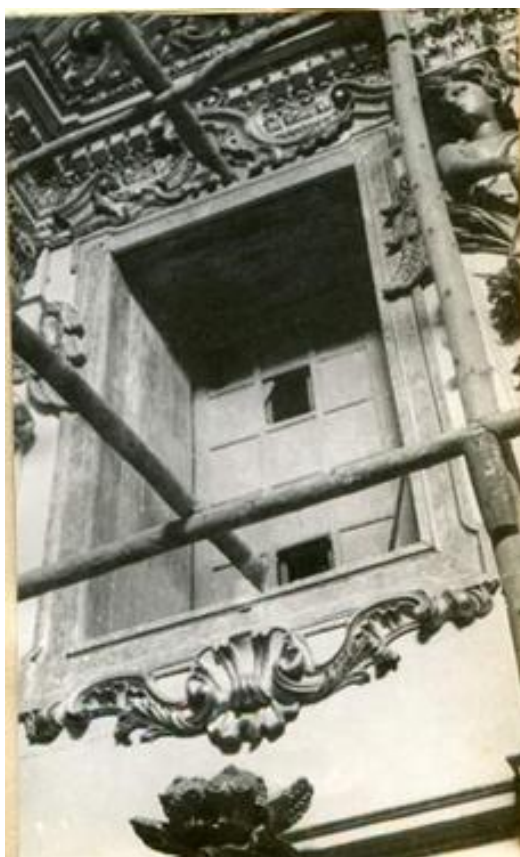
**[Fig.4]** Janela verdadeira tampada por painel em possível expansão da Igreja com a construção de cômodos laterais. Fonte: MOTTA, Edson. *Relatório de conclusão da restauração das obras de pintura e talha da Igreja Matriz de São João del Rei e símula dos trabalhos*. [ACI-R]/ Série Arquivo Técnico Administrativo / Subsérie: Restauração de Pintura - cx.004/pasta.20]. DPHAN. Rio de Janeiro, 1958.

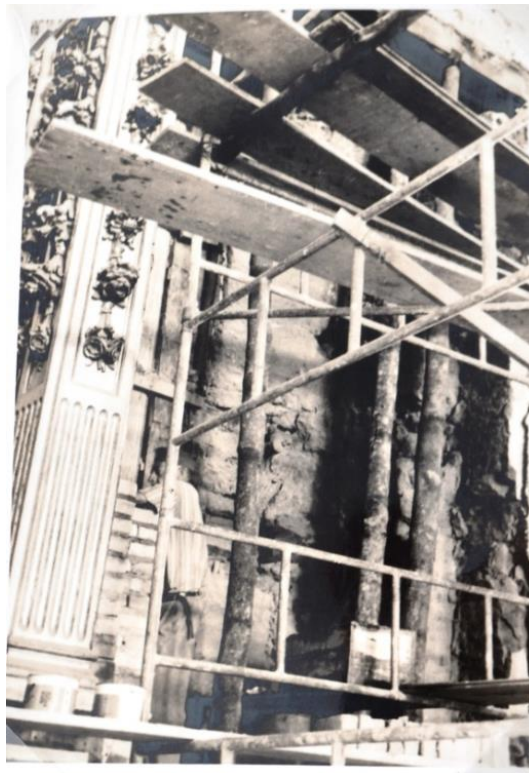
[...] não se notava nenhum perigo ou diferença no altar, mas quando fomos trocar uma tábuas que estava estragada começou a desprender uma grande quantidade e desprender também o fundo do mesmo. Então tivemos que escorar e tomar as devidas providências para evitar que o altar viesse a cair. Depois de muito trabalho que nos deu para desmontar pois era grande a quantidade de taipa solta que vinha forçando o altar para frente. A taipa que se encontra atrás do altar estava completamente solta esfarinhando e caindo sem nenhuma segurança e ainda grandes trincas chegando a medir mais de 10 cm. Na maioria das vezes como aqui e em Tiradentes esses altares são os que ficam ao lado do arco do cruzeiro. O que acontece com as igrejas cujas paredes são de taipa nas emendas da parede não há uma amarração boa. Para colocação do altar eles cortavam a parede de taipa para embutir o mesmo com os abalos e contrações mais tarde sempre vem o deslocamento da taipa, nisto começa a cair forçando o altar. Por exemplo no altar de Nossa Senhora da Boa Morte depois de retirada a parte de cima tinha um pedaço de taipa com 10 cm de diferença, o que estava segurando era uma tábuas do fundo do altar e o arco que compõe o fundo do altar<sup>30</sup>.

[Fig.5] Escoramento da parede de taipa (com trincas) e início das obras de pilastras de tijolos. Fonte: XAVIER FILHO, Geraldo Francisco. *Relatório da restauração do altar de São Miguel na Catedral de Nossa Senhora do Pilar de São João del Rei/Minas Gerais*. [ACI-R] / Série CRBC / Caixa s/número]. IPHAN. São João del- Rei, 1970.

2º remoção das paredes de taipa e a sua substituição por paredes de alvenaria de tijolo sobre alicerces de concreto, correndo na parte superior uma viga de concreto.

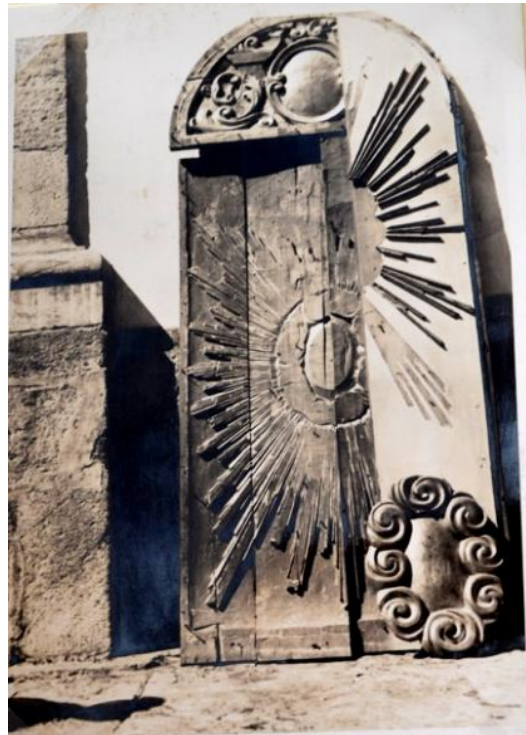
[Fig.6] Vista do fundo antigo encontrado do retábulo de N. Sra. da Boa Morte e do fundo colocado por cima deste. Fonte: XAVIER FILHO, Geraldo Francisco. *Relatório das fotografias do altar de Nossa Senhora da Boa Morte da Catedral de Nossa Senhora do Pilar em São João del Rei/Minas Gerais*. [ACI-RJ] / Série CRBC / Caixa s/número]. IPHAN. São João del-Rei, 1970.

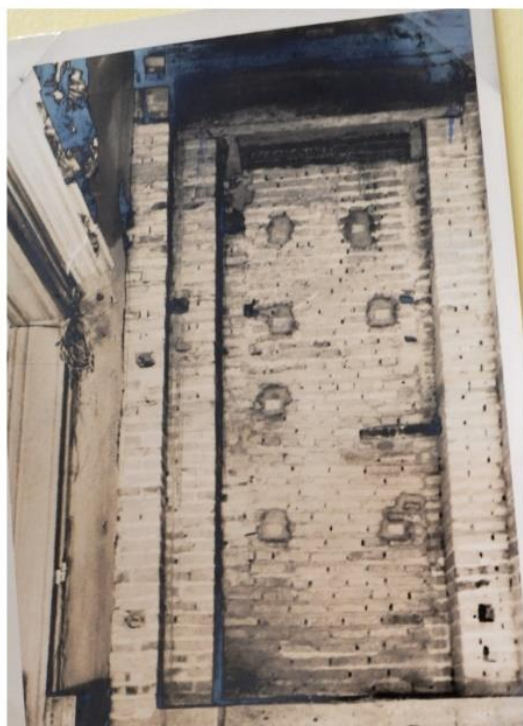
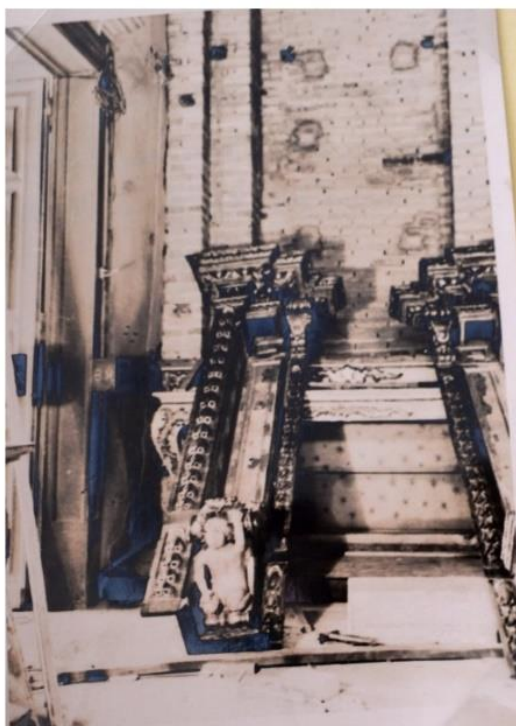
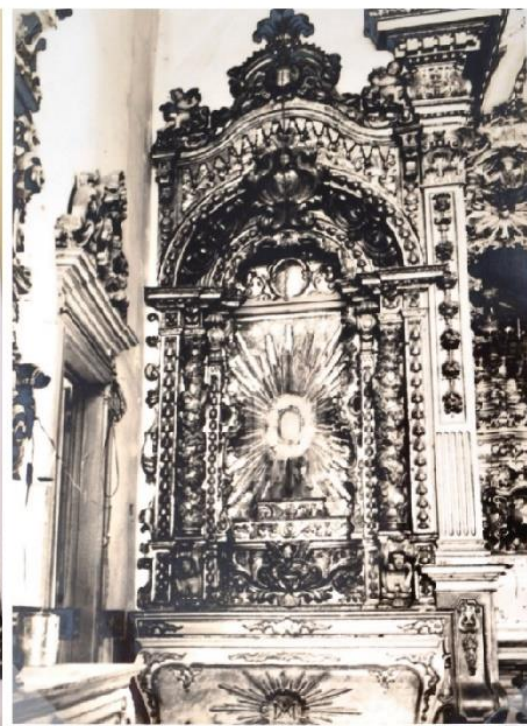
[Fig. 7] Fotomontagem: 1- Colunas de tijolos e viga de cimento já prontas. 2 - Início da remontagem do retábulo de N. Sra. da Boa Morte. 3 - Retábulo de N. Sra. da Boa Morte remontado após restauração completa. Fonte: XAVIER FILHO, Geraldo Francisco. *Relatório das fotografias do altar de Nossa Senhora da Boa Morte da Catedral de Nossa Senhora do Pilar em São João del-Rei/Minas Gerais*. [ACI-RJ / Série CRBC / Caixa s/número]. IPHAN. São João del-Rei, 1970.

A ação de restauração foi descrita em relatórios técnicos com fotos, elaborados por Xavier Filho, que sintetizou todos os procedimentos realizados. A primeira fase de ações começou em 24 de novembro de 1969 e terminou em 8 de março de 1970. Assim, compreendemos que estes retábulos foram ambos desmontados para serem tratados, conforme os métodos utilizados à época, nas seguintes etapas: imunização, consolidação do suporte e remoção de camadas de pinturas sobrepostas à camada tida como original, após testes de solubilidade<sup>33</sup>. Xavier Filho destaca ainda que havia um painel (fundo de camarim), entalhado e dourado, no retábulo de Nossa Senhora da Boa Morte, que estava encoberto por um fundo confeccionado em época mais recente em madeira lisa pintada de cor clara e aplicações de raios simples, ou seja, houve também a descoberta de um painel mais antigo que pertencia ao retábulo<sup>34</sup> anteriormente [Fig.6]. Por causa do desprendimento da taipa das paredes, às quais os retábulos colaterais estavam integrados, foi necessário removê-los (e foram tratados fora da parede), assim, foram realizadas obras estruturais para conter o risco de desabamento das paredes, que contaram com a execução de colunas de tijolos e vigas de cimento para escorá-las e sustentar os retábulos, que foram novamente remontados e integrados à arquitetura da igreja [Fig.7].

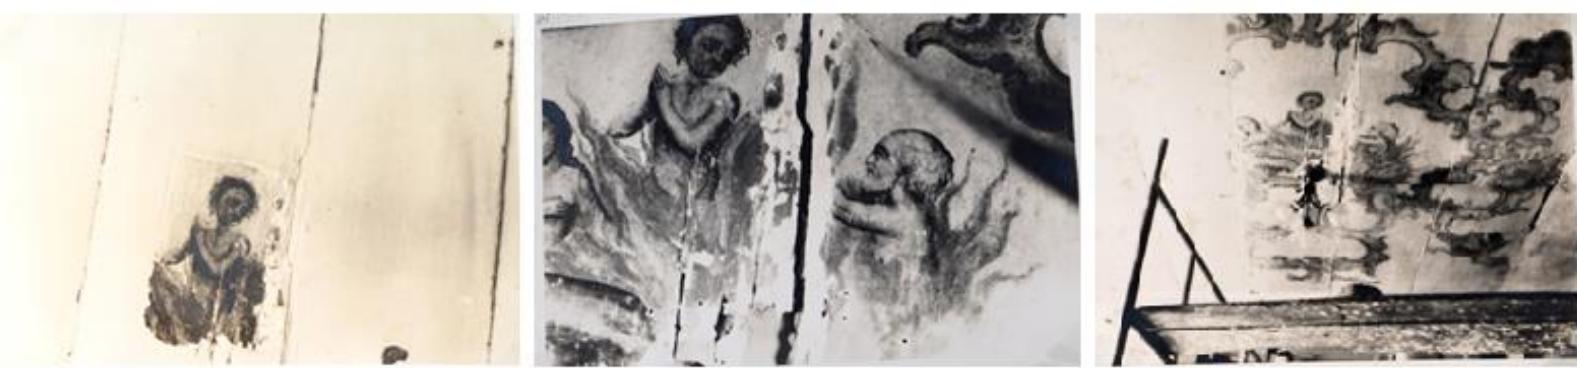
**[Fig. 8]** Fotomontagem: 1 - Teste de remoção de camada de pintura sobreposta no forro da Antessala da Sacristia de São Miguel e Almas. 2 – Detalhe do forro durante a restauração. 3 – Parte da remoção de camada de pintura sobreposta já concluída. Fonte: XAVIER FILHO, Geraldo Francisco. *Relatório do trabalho de Restauração feito na Catedral de Nossa Senhora do Pilar em São João del Rei/Minas Gerais*. [ACI-RJ] / Série CRBC / Caixa s/número]. IPHAN. São João del-Rei, 1971.

<b>Forro da Antessala da Sacristia de São Miguel e Almas</b>	Suporte	Diversas galerias de cupins e empenamento das tábuas.	Remoção de todas as tábuas; desempenamento delas (com o método de realizar “canaletas” no verso e preencher com composto de cera quente); remoção de camada de pintura de cor branca, e reintegração cromática da camada tida como ‘original’.
	Camada Pictórica	5 camadas de tinta a óleo de cor branca sobre a pintura original; diversas lacunas e falhas no centro, devido aos furos para lâmpadas.	
<b>Forro do vestíbulo do lado do Evangelho</b>	Suporte	Diversas galerias de cupins e empenamento das tábuas.	Remoção de todas as tábuas; “desempenamento” delas (método de realizar “canaletas” no verso e preencher com composto de cera quente); remoção de camada de pintura de cor branca e reintegração da camada ‘original’.
	Camada pictórica	Perda de 70% da pintura original.	
<b>Forro da Sacristia</b>	Camada pictórica	Desprendimento, perdas de camadas.	Refixação da camada pictórica com composto de cera quente e infravermelho; reintegração da camada pictórica.

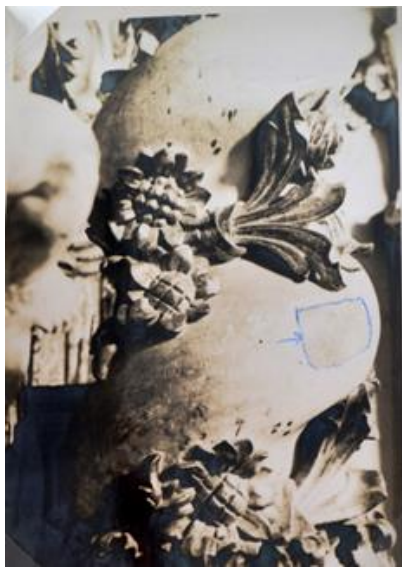
**[Fig.9]** Janela de prospecção e teste de remoção de pintura de cor branca sobreposta à policromia da coluna do retábulo-mor. Fonte: XAVIER FILHO, Geraldo Francisco. *Relatório do trabalho de Restauração feito na Catedral de Nossa Senhora do Pilar em São João del Rei/Minas Gerais*. [ACI-RJ] / Série CRBC / Caixa s/número]. IPHAN. São João del-Rei, 1971.

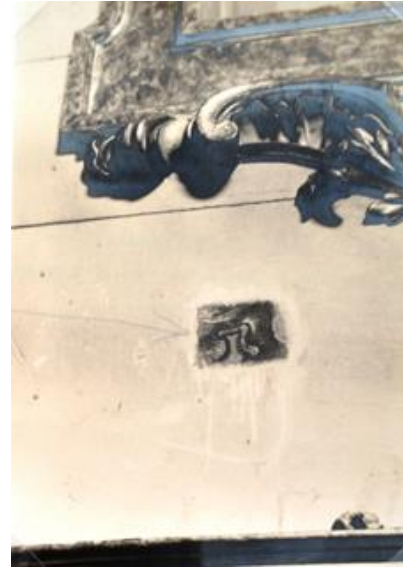
**[Fig.10]** Janela de prospecção e teste de remoção de pintura de cor branca sobreposta à decoração da parede lateral da capela-mor (revestida por painéis de madeira). Fonte: XAVIER FILHO, Geraldo Francisco. *Relatório do trabalho de Restauração feito na Catedral de Nossa Senhora do Pilar em São João del Rei/Minas Gerais*. [ACI-RJ] / Série CRBC / Caixa s/número]. IPHAN. São João del-Rei, 1971.
