A pintura arquitetônica e decorativa da Matriz de Nossa Senhora da Conceição - Prados-MG | Luiz Antonio da Cruz¹

Palavras chave: Prados, matriz, pinturas, rococó, restauração

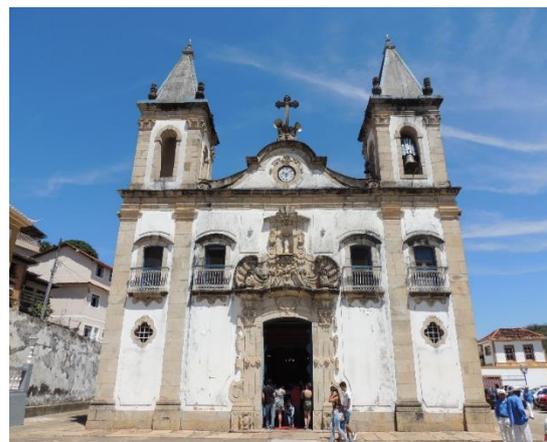
FIGURA 01: Fachada da Matriz de Nossa Senhora da Conceição, século XVIII, Prados-MG. Fotografia do autor, 2018.

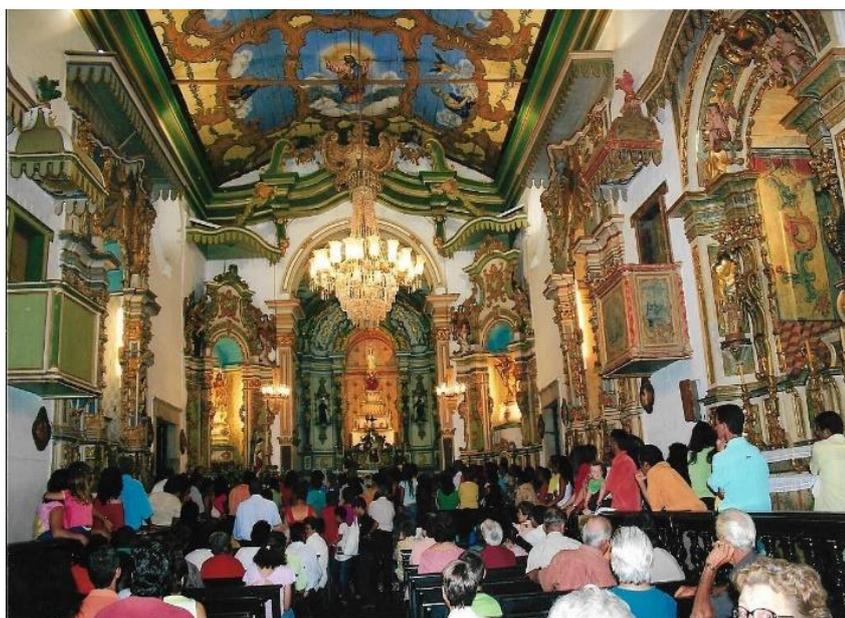
FIGURA 02: Interior da Matriz de N.S. da Conceição, com a obra de restauro em andamento. Fotografia do acervo da Paróquia de N.S. da Conceição, Prados-MG, s/d.

Carlos Magno Araújo, restaurador e pesquisador, coordenou todos os trabalhos de desmonte, restauro e remontagem do teto da nave da matriz – que preenche amplo espaço do templo. Este teto mede 8 m de largura por 50 m de comprimento e é composto por 120 tábuas. Ele é elementar para a complementação da decoração da edificação.

Ao iniciar a remoção das repinturas, o restaurador constatou que houve intervenção de restauro da década de 1980, com o uso de materiais pesados como serragem, cola e algodão para calafetar os buracos das tábuas¹⁷. Essa intervenção gerou resultado negativo, pois acentuou a degradação do teto e deixou as tábuas mais pesadas.

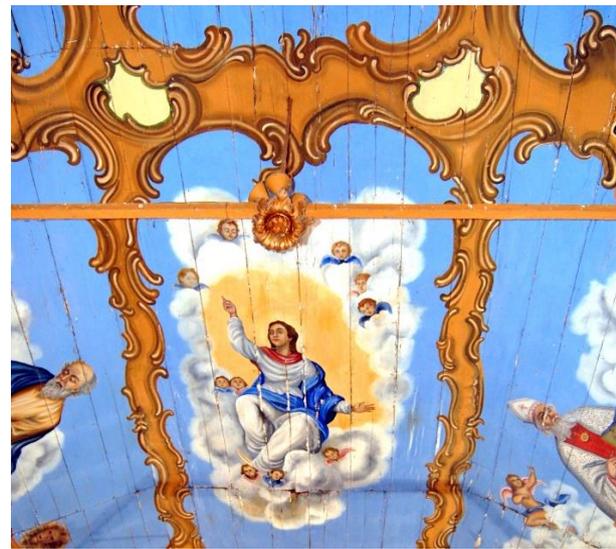
FIGURA 03: Detalhe do forro da nave da Matriz de Nossa Senhora da Conceição, com repintura de 1955. Fotografia acervo da Paróquia de N.S. da Conceição, s/d.

Os trabalhos de restauração propiciaram momentos de significativas descobertas pictóricas. O teto que tinha o fundo pintado em tom azul celeste e montado com trama arquitetônica constituída por rocalhas em ocre com sombreamento marrom, foi removido. Aos poucos, ao remover as duas repinturas,

a segunda realizada em 1955 e a primeira em 1910¹⁸, surgiu a original, totalmente desconhecida pela comunidade pradense.

O extenso teto em abóbada de berço apresenta cenas centrais e laterais. A primeira cena fora repintada em 1955 e apresentava o Coração de Jesus. Ao ser removida apareceu um Anjo com a Custódia e a Hóstia Consagrada, símbolo da Irmandade do Santíssimo Sacramento, a construtora do templo. As demais cenas centrais são a Assunção da Virgem Maria, a Conceição e a Anunciação. Nos quadros à direita são apresentados os doutores da Igreja: Santo Ambrósio, Santo Agostinho, São Gregório e São Jerônimo. Do outro, à esquerda, os evangelistas Lucas, Marcos, Mateus e João – com seus elementos iconográficos específicos.

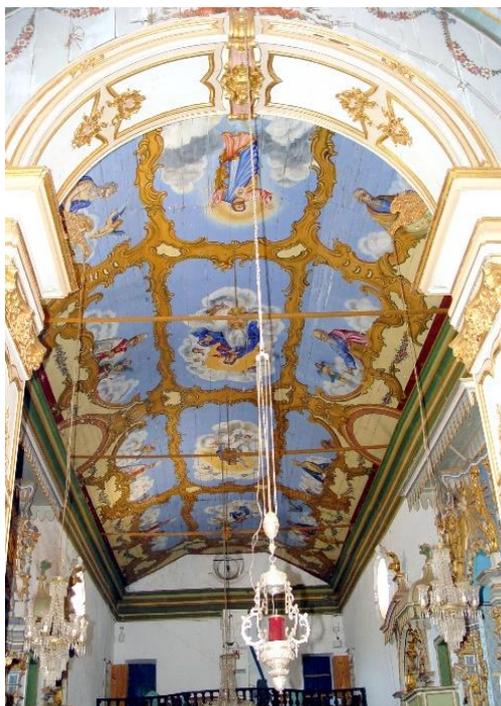
FIGURA 04: Arco-cruzeiro, cimalha e teto da nave da Matriz repintados. Fotografia: acervo da Paróquia de N. S. da Conceição, Prados-MG s/d.

A nave estava com seus elementos decorativos e estruturais repintados de verde mais claro, contrastando com verde mais escuro, como a cimalha, as sanefas, os arranques que ladeiam o brasão central do arco-cruzeiros, os púlpitos – bacia e quebra voz, mesas de altares e outros detalhes.

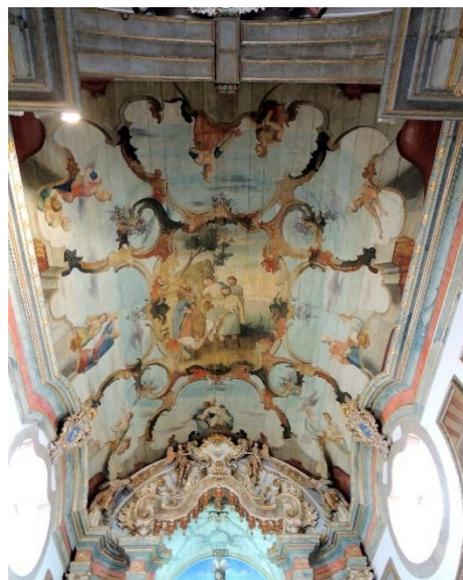
FIGURA 05: Teto da nave da capela-mor do Santuário do Bom Jesus, autoria de Bernardo Pires da Silva, Congonhas-MG. Fotografia do autor, 2018.

Segundo Myriam Andrade Ribeiro de Oliveira, a primeira experiência de pintura de teto em Minas utilizando o motivo rocalha, ocorreu na nave de igreja de Santa Efigênia, em Ouro Preto, por volta de 1768 e mais tarde a pintura da capela-mor do Bom Jesus de Matozinhos, de Congonhas, de Bernardo Pires da Silva, datada de 1773-1774²⁰. Mas é provável que a principal fonte inspiradora do pintor tenha sido a pintura do teto da nave da Capela de Nossa Senhora do Rosário dos Homens Brancos²¹, que é constituída de uma estrutura arquitetônica solta, uma arcaria vazada e a presença

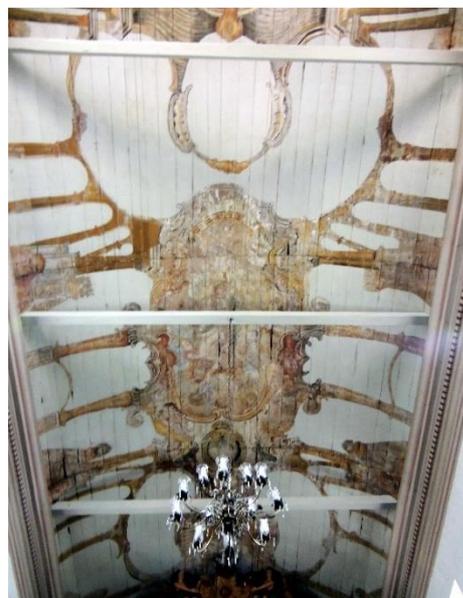
FIGURA 06: Teto da nave da Capela de Nossa Senhora do Rosário, Padre Faria, Ouro Preto-MG. Fotografia do autor, 2018.

²¹ N.A. A pintura da nave da Capela de Nossa Senhora do Rosário dos Homens Brancos sofreu acentuadamente com as intempéries e as intervenções de restauro equivocadas. Anteriormente, até meados de 1740 sua devoção era a de Nossa Senhora do Bom Parto, trocada ao receber os irmãos brancos que desentenderam com a irmandade da Capela de Santa Efigênia, de Ouro Preto.

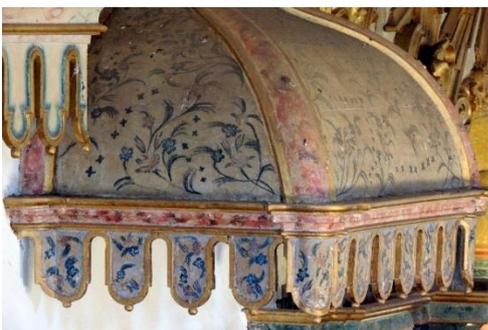
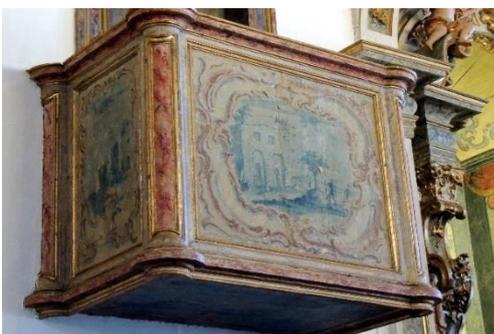
FIGURAS 07 / 08: Abaixa-voz com pintura de ramos e flores e bacia do púlpito com paisagens, ambas em tom azul, Matriz de Prados-MG. Fotografias do Autor, 2018.

O retábulo do altar-mor teve a repintura removida e revelou-se um significativo contraste com o fundo branco, elementos como as pilastras em verde e dourado. A pintura padronizada do interior do camarim foi removida, bem como a do teto. Descobriu-se, então, imponente pintura de fingimento, um enorme adamascado, intensamente colorido e cheio de detalhes. No teto em abóbada de aresta surgiu uma estrutura arquitetônica em rocalhas, nos tons amarelo, azul e vermelho – sobre fundo claro e tendo ao centro grande florão dourado. Com a remoção das repinturas dos púlpitos e quebra voz, foram descobertas as pinturas originais, que apresentam cenas de paisagens em tom azul, com cercadura de rocalhas vermelhas em cada face do tambor, no quebra voz foram pintados com ramos e flores, bem ao gosto oriental, no tom azul mais escuro.

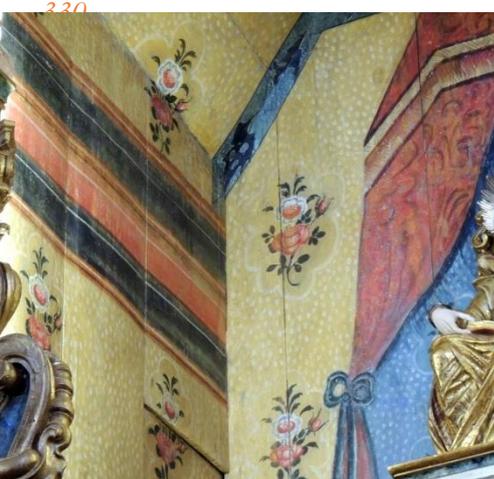
FIGURA 09: Detalhe de pintura cenográfica e adamascada no interior do camarim do retábulo de Sant’Ana, Matriz de N.S. da Conceição, Prados-MG, autoria não identificada. Fotografia do autor, 2018.

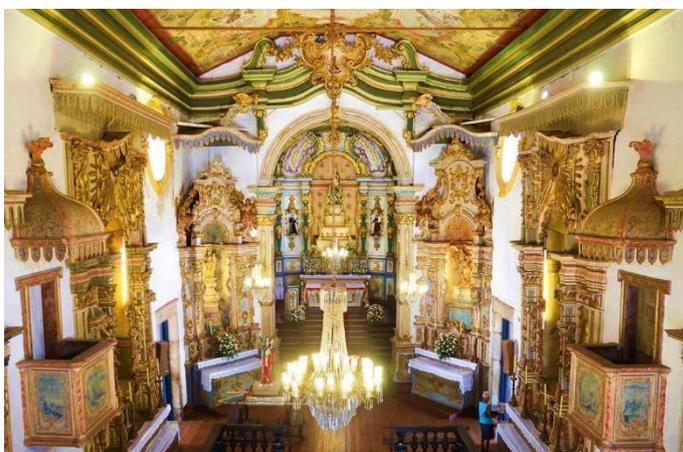
FIGURA 10: Forro da nave da Matriz de N. S. da Conceição, após o restauro. Fotografia: acervo Paróquia de N.S. da Conceição, Prados-MG, s/d.

A pintura do teto, após a conclusão dos trabalhos de restauração, revelou-se de boa qualidade. A estrutura arquitetônica é constituída por elegantes rocalhas nos tons verde, amarelo, vermelho e marrom. As rocalhas se entrelaçam, formando uma

trama arquitetônica. O autor tinha pleno domínio do vocabulário rococó. Em toda a extensão do teto amplo, podemos constatar uma rica e criativa solução pictórica, na qual é inexistente o paralelismo. Nas doze cenas apresentadas entre as estruturas, destacam-se fundos mais claros, quase brancos, os quais dão profundidade. Cada personagem apresentado parece flutuar em um céu amplo e profundo. Guirlandas de flores delicadamente penduradas na trama dão graça e leveza. Dois semiarcos dividem as cenas laterais, reforçando a ideia arquitetural da pintura, onde elementos estruturais são mais densos e largos. Um terceiro semiarco fecha a trama arquitetônica sobre o coro. Moldurando toda sua extensão, uma larga cimalha com tons em verde, branco e amarelo, que une e permite um estreito diálogo visual entre os elementos pictóricos e os decorativos da nave.
