## Aspectos da degradação ambiental de uma trilha recreacional na Serra do Lenheiro, São João del-Rei, MG

## Aspects of environmental degradation of a recreational trail in Lenheiro Ridge, São Joao del-Rei, Minas Gerais State, Brazil

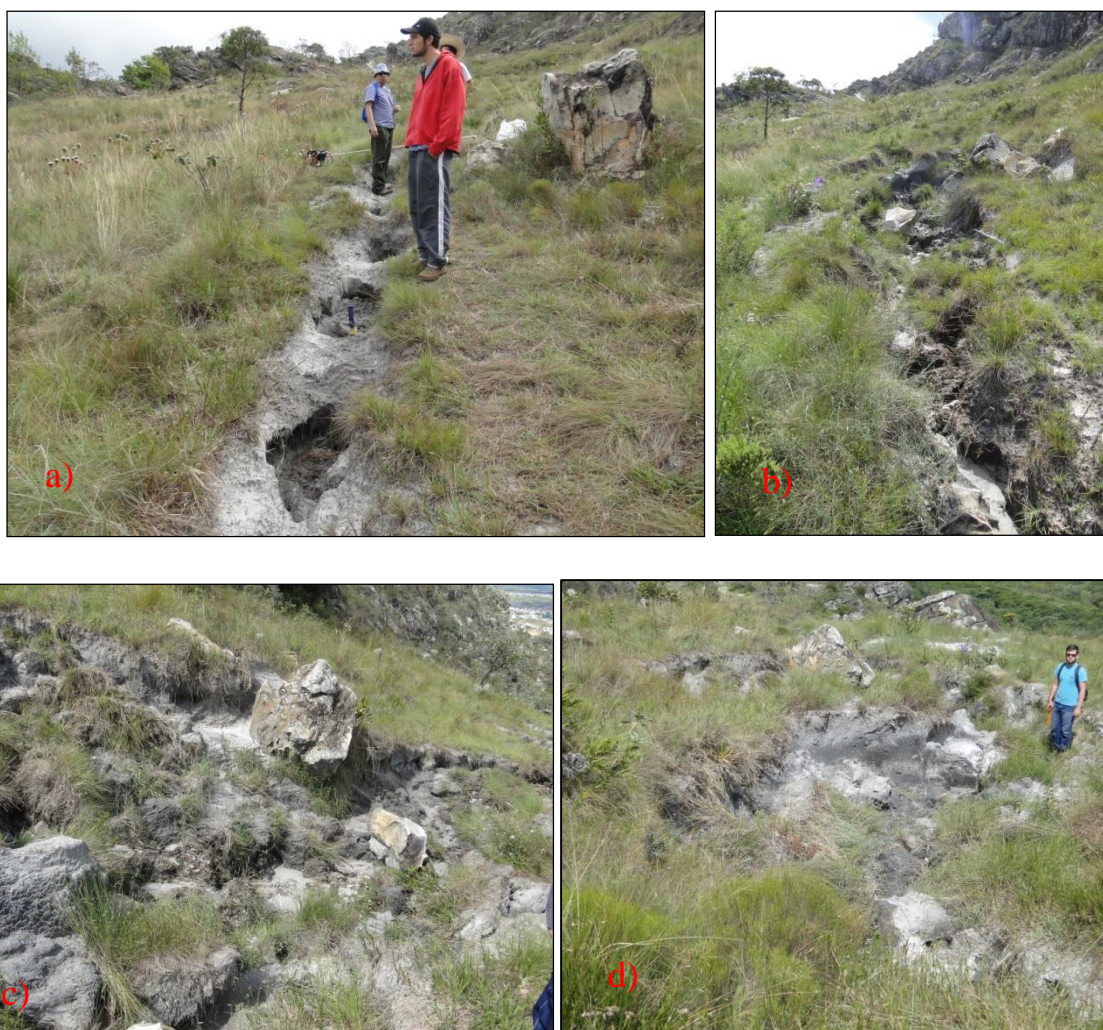
Figura 5 - Degradação da trilha pela conjugação de solapamento basal (erosão subsuperficial) e *knick points* (erosão superficial concentrada). A) aspectos de degradação ou desequilíbrio ambiental em período de déficit hídrico; B) transformação da trilha após período de altos índices pluviométricos; C) ponto de monitoramento perdido por processos erosivos; D) busca por caminho alternativo no trecho impactado. T Foto: A. C. Campos (2015).

Nos primeiros contatos com a trilha em questão, foram identificados alguns aspectos de degradação ou desequilíbrio ambiental, manifestado pela erosão concentrada no leito da trilha e também por *knick points* oriundos do escoamento superficial e intensificados por fluxos subsuperficiais, em alguns trechos da trilha como representado na **Figura 5a**. As primeiras visitas à

área de estudo se deram em um período de déficit hídrico. Mesmo assim, foi possível constatar que havia necessidade de se monitorar alguns pontos específicos pelas evidências encontradas, aplicando-se o método AST e através de registros fotográficos. Foi possível registrar que após um período de altos índices pluviométricos, ocorreram mudanças erosivas abruptas no leito da trilha conforme **Figura 5b**. O ponto de monitoramento implantado nesse trecho da trilha mostrado na **Figura 5c** foi perdido provavelmente devido à intensificação dos processos erosivos, cuja atuação ocasionou extensa transformação na trilha, inclusive impossibilitando o tráfego normal no leito principal da trilha, forçando os transeuntes a procurar caminhos alternativos para superar esse trecho e seguir adiante na trilha, criando trilhas secundárias exposto na **Figura 5d**.
