MONITORAMENTO E AVALIAÇÃO DE IMPACTOS DO USO PÚBLICO NA TRILHA DO POÇO VERDE – PARQUE NACIONAL DA SERRA DOS ÓRGÃOS, GUAPIMIRIM (RJ)

Monitoring and evaluation of public use impacts on the Poço Verde trail – Serra dos Órgãos National Park, Guapimirim (RJ)

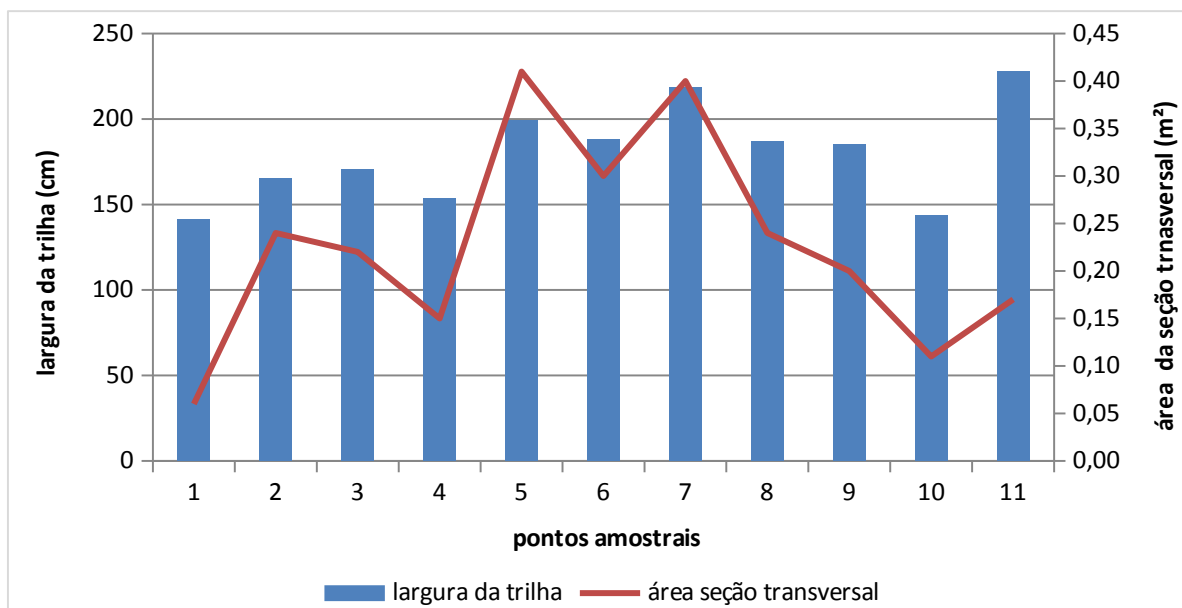
As medições mostraram que a trilha se apresenta bem aberta em alguns pontos. Dos onze pontos amostrados, seis apresentaram mais de 2m de largura da trilha (Figura 1). Andrade (2003) considera que a largura ideal desses caminhos seria aquela que permitisse a passagem de uma pessoa de cada vez, o que reduziria a área de pisoteio e fragmentação do habitat. Para Lechner (2006), o ideal é que este valor não ultrapasse 95cm e Mitraud (2003) considera que até 1,5m, mais 0,5m para cada lado da trilha representam os valores ideais, desde que seja mantida a vegetação.

Outro parâmetro importante da trilha é a área da seção transversal, que verifica perda de solo por erosão através de valores de profundidade e largura da trilha. Pode-se observar ainda na Figura 1, que a área da seção transversal apresentou, ao longo das oito coletas de dados, a mesma tendência nos resultados que o indicador de largura de trilha.

Figura 1 - Gráfico de barras com as médias de largura da trilha e linhas com a área da seção transversal nos pontos amostrais nas seis coletas realizadas entre 2009 e 2013.

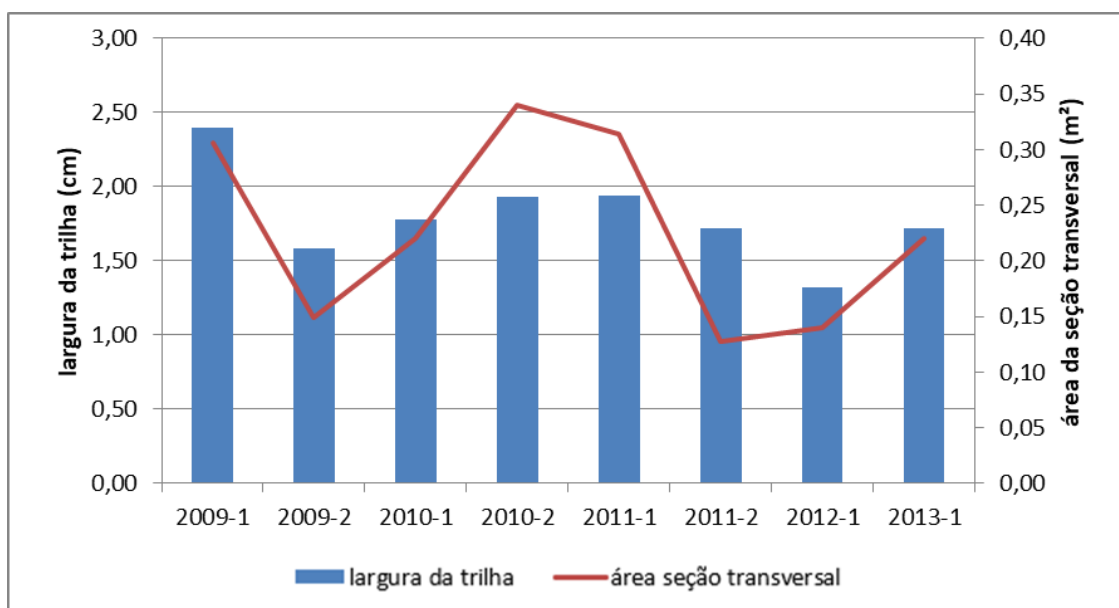
Objetivando a mitigação desses impactos, a administração do parque delimitou as margens da trilha com troncos de madeira e construiu degraus com adição de substrato no ponto sete. Esse tratamento foi aplicado logo depois da primeira coleta em 2009-1 e a partir da segunda, em 2009-2, observou-se a diminuição das médias gerais nos parâmetros de largura da trilha (Figura 2). Essa diferença verificada em campo foi corroborada pela análise estatística, mostrando-se significativa ($\alpha = 5\%$). Isso permite afirmar que esse indicador é importante para analisar o comportamento dos impactos na trilha do Poço Verde, pois foi sensível ao ponto de refletir os procedimentos de manejo.

Figura 2 - Gráfico de barras com as médias de largura da trilha e linhas com a área da seção transversal mostra o comportamento da trilha ao longo do tempo de monitoramento.

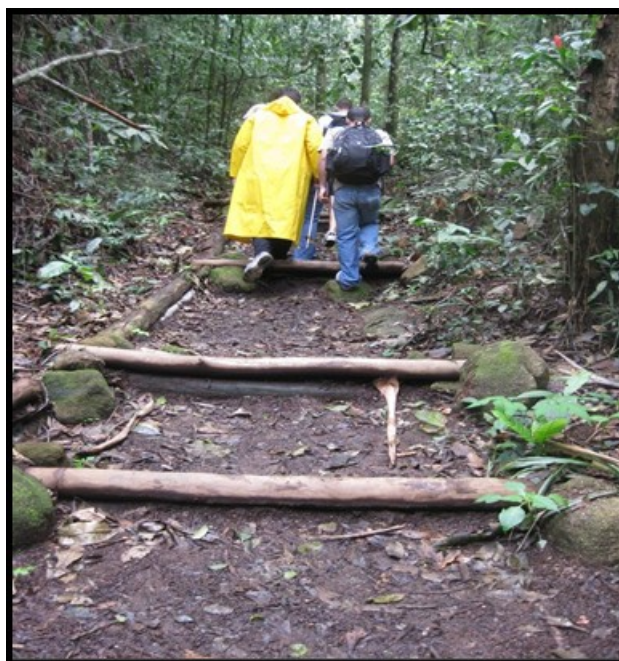
O alargamento da trilha representa um processo de degradação ambiental com impactos ecológicos que podem ser facilmente detectados e gerenciados a partir do monitoramento desse indicador. No entanto, apesar de cumprir o papel emergencial, a delimitação dos caminhos com troncos ou pedras, projetados acima da superfície, não é considerada adequada uma vez que pode impedir os padrões naturais de drenagem e não ser suficiente para estabilizá-los (LECHNER, 2006). Dessa maneira, o ideal nesses casos é que a trilha seja planejada sem que se crie a necessidade de limitá-la com esses materiais. No entanto, o presente estudo observou uma recuperação da área anteriormente impactada pelo pisoteio. A construção dos degraus e a adição de substrato contribuíram para a diminuição dos valores de profundidade do leito da trilha. No entanto, um ano e meio após essa ação de manejo, os degraus sofreram aprofundamento e problemas de drenagem, como o empoçamento de água, o que provavelmente influenciou o aumento das médias na seção transversal, uma vez que os pontos médios da trilha (do 5 ao 7) apresentaram as maiores médias para esse indicador.

Figura 3 - Os diques construídos para mitigar o alargamento e a erosão perderam substrato e apresenta aprofundamento, isso tem como consequência os problemas de drenagem observados.

A partir da análise dos dados e das condições gerais da trilha, percebeu-se que esta tem passado por intensos processos erosivos. O solo compactado, relacionado ao uso intenso da trilha proporciona o escoamento superficial mesmo com declividades pequenas. Por isso recomenda-se à gestão da UC, ações de manejo que objetivem facilitar a drenagem ao longo da trilha.
