# OCUPAÇÃO E USO NA BACIA HIDROGRÁFICA DO IGARAPÉ GRANDE – BOA VISTA – RORAIMA – BRASIL

Occupation and use in the Igarapé Grande Waterbasin – Boa Vista – Roraima - Brasil

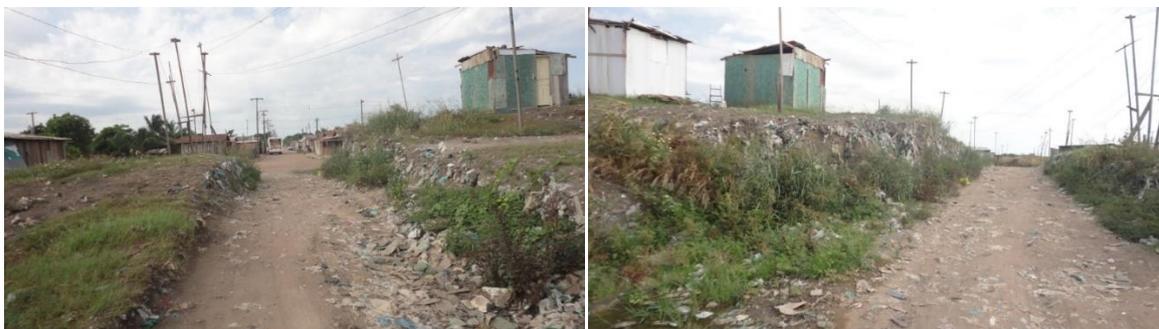
gerando uma superfície de origem antropogênica, a qual é ocupada sofrendo adaptações para acesso e permanência (figura 1).

**Figura 1** – Demonstrativo de cortes de rua sobre o antigo lixão.

No cenário que a população se encontra, advindo da compactação dos resíduos sólidos, existe uma “desestrutura” no terreno, com diversas moradias do tipo madeira, alvenaria e mista, na qual estão suscetíveis a perigo que de acordo com Instituto de Pesquisas Tecnológicas (IPT), é considerada uma área de risco:

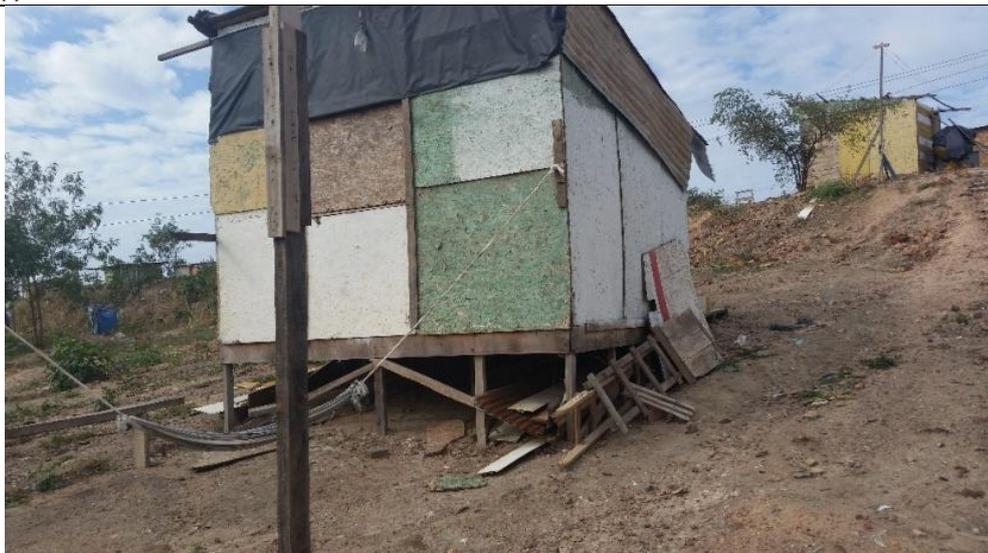
Com relação a deslizamentos que segundo IPT (2007), poderá ocorrer sob a influência de condicionantes naturais, antrópicos ou ambos, na área de estudo (figura 2) o agente antrópico é o principal fator de atuação, por meio da remoção da cobertura vegetal, lançamento e concentração de águas pluviais e/ou servidas, vazamento na rede de água e esgoto, presença de fossas, execução deficiente de aterros (compactação, geometria, fundação) com seu empilhamento inadequado.

**Figura 2** – Moradias instaladas em encosta e topo de encosta.  
**Fonte:** Os autores.

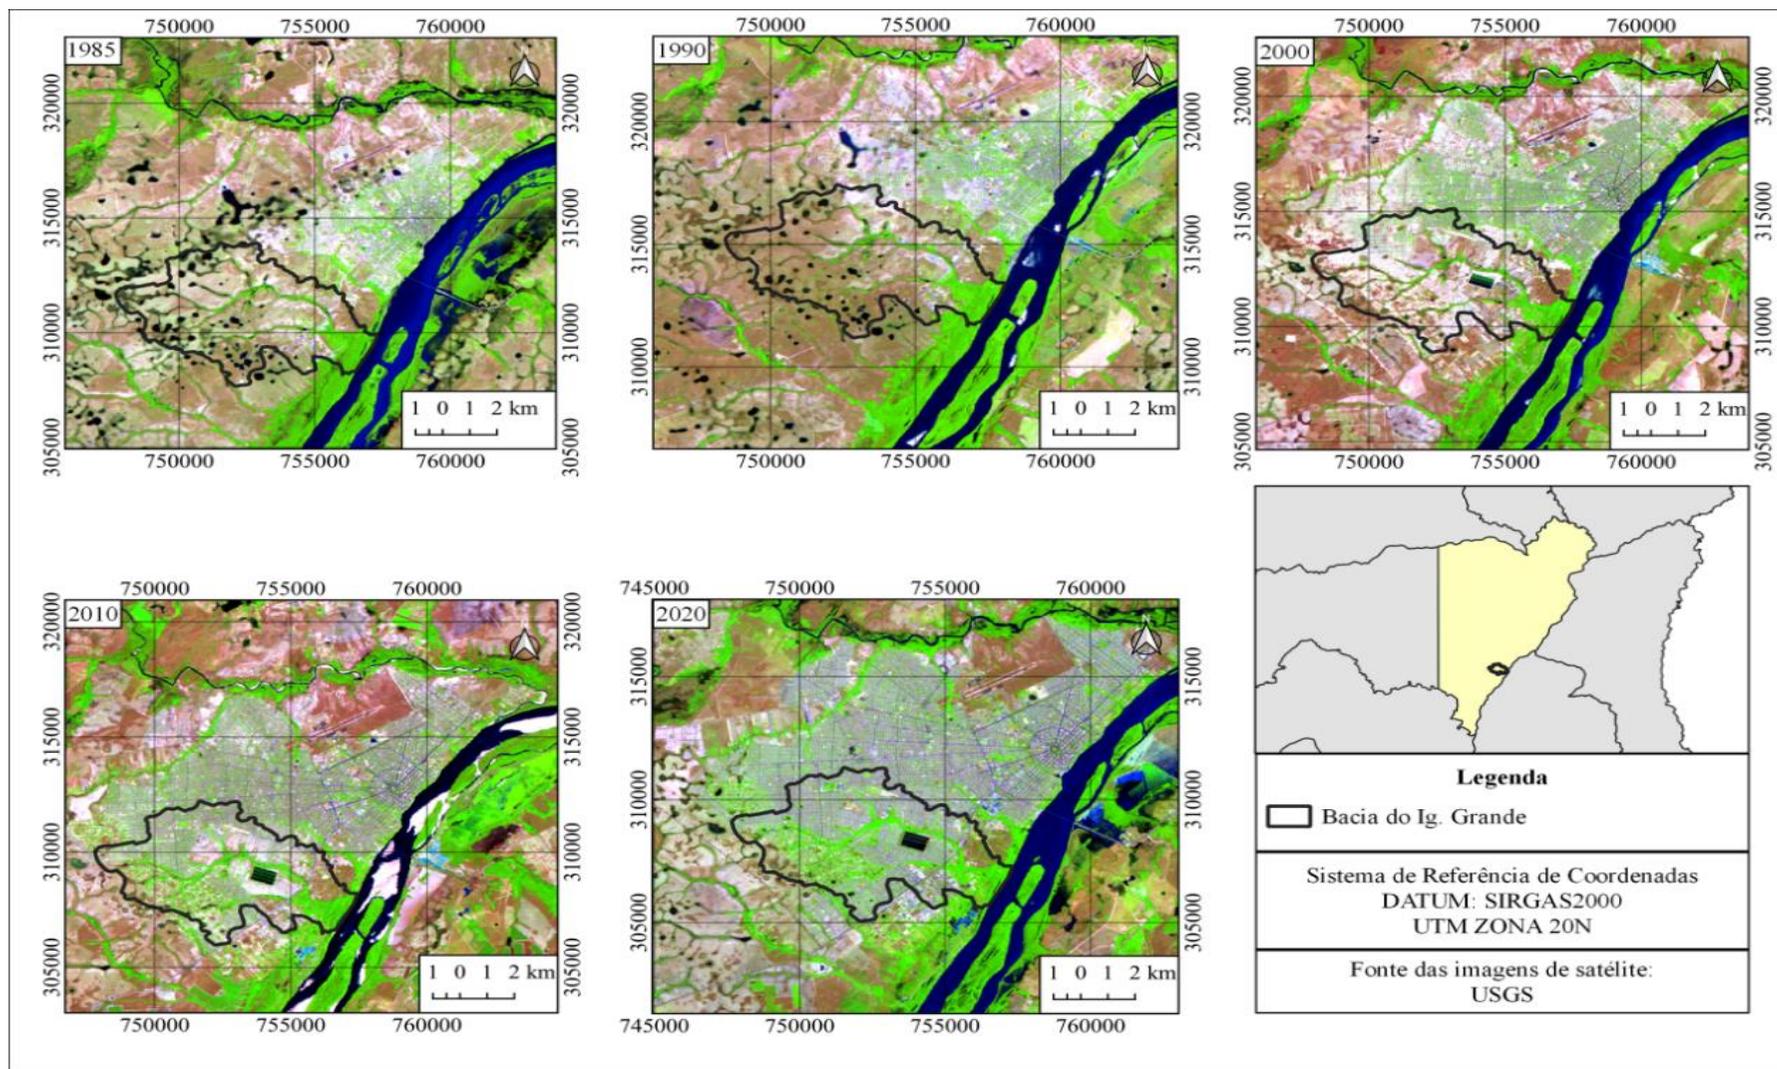
Na figura 4, nota-se que o processo de evolução no crescimento da cidade de Boa Vista direcionado a zona oeste e sudoeste, percebendo-se que a área pertencente a bacia hidrográfica do igarapé Grande, teve um intenso processo de ocupação urbana.

**Figura 4** – Evolução do crescimento urbano no período de 35 anos, nota-se a expansão urbana na área da bacia do igarapé Grande, Boa Vista-RR.

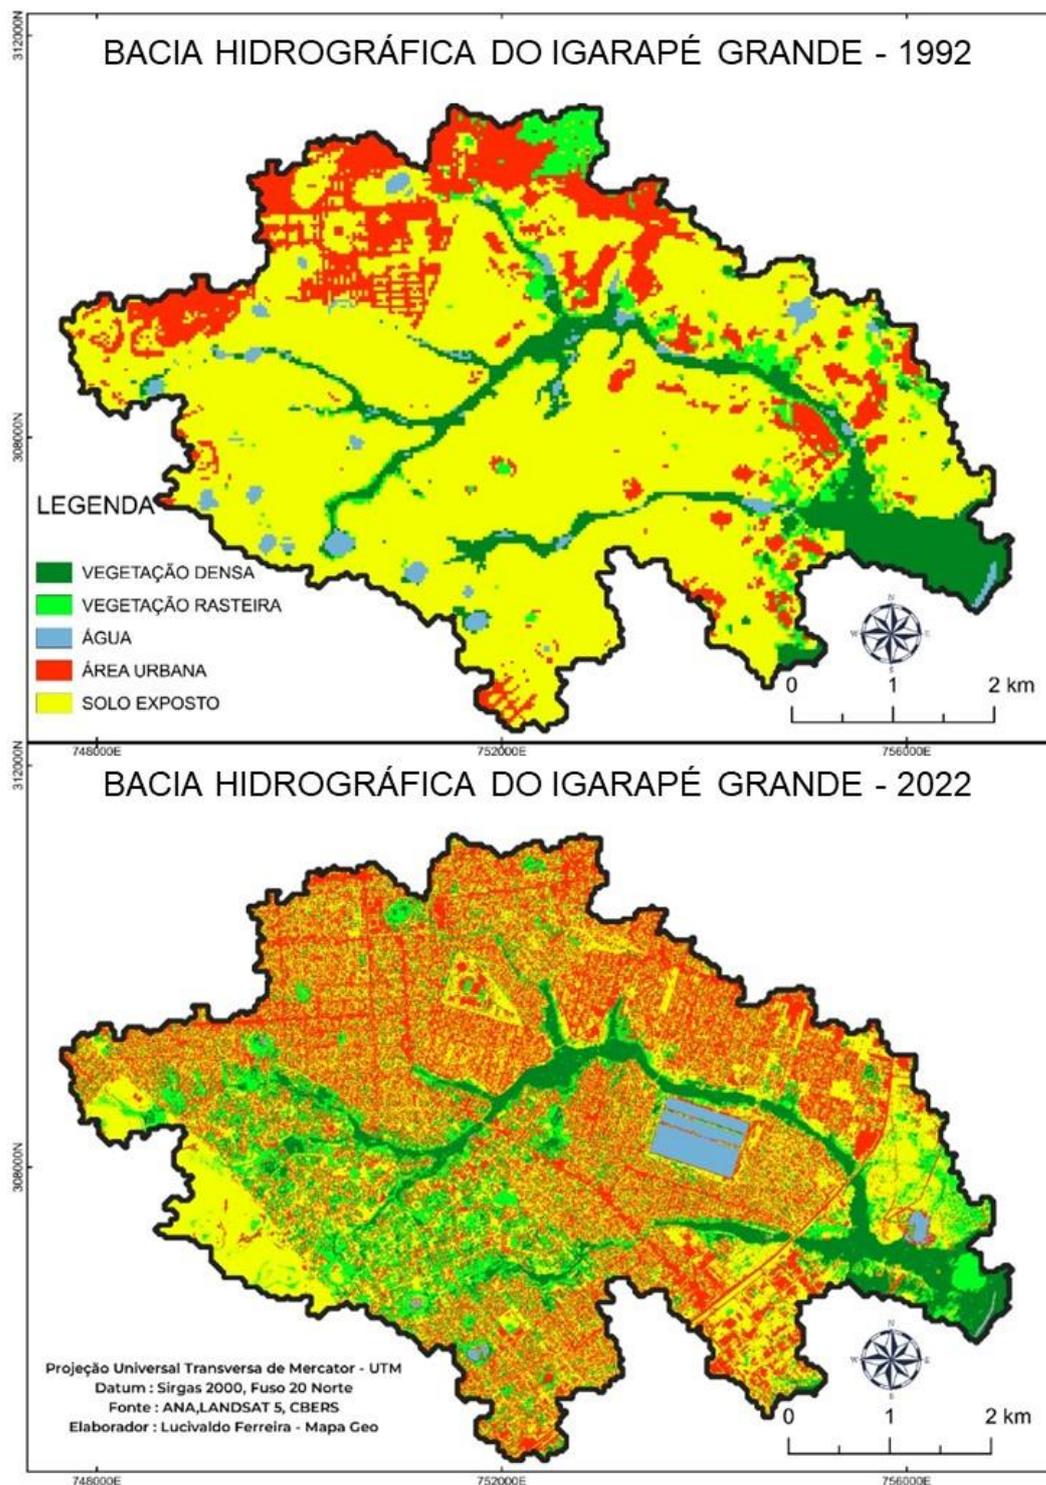
Notadamente, o crescimento urbano de Boa Vista se consolidou as margens dos corpos hídricos urbanos, fazendo com que o solo, doravante exposto, começasse a ser ocupado, tendo com isso expansão da área urbana na área da bacia hidrográfica em questão, como é possível observar no mapa da figura 5.

**Figura 5** – Mapa de uso e cobertura da bacia hidrográfica do igarapé Grande de 1992 a 2022.  
**Fonte:** Os autores.

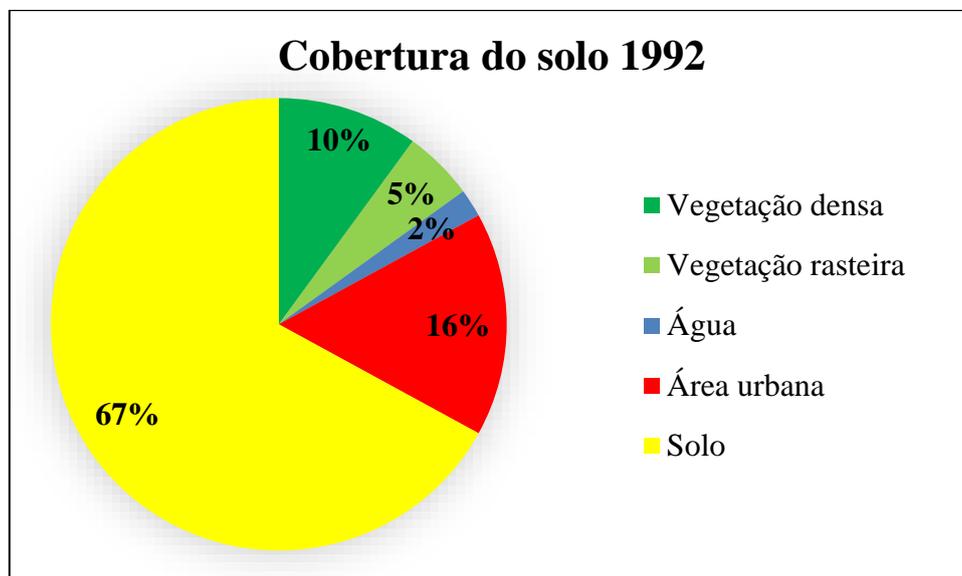
O solo exposto que no ano de 1992 (figura 6) perfazia um total de 67%, passados 30 anos teve uma perda de 31% de área, constituindo um total de 36% no ano de 2022 (figura 7), dando lugar a área urbana, a qual saiu de 16% para 36% e vegetação rasteira, a qual passou de 5% para 16%.

**Figura 6** – Uso e cobertura do solo na Bacia Hidrográfica do Igarapé Grande em 1992.  
Fonte: Os autores.

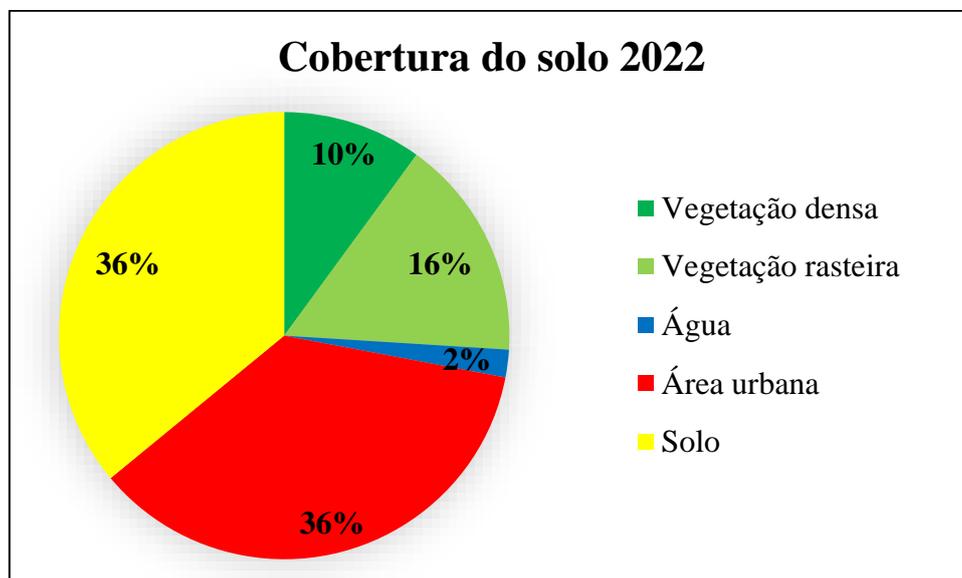
**Figura 7** – Uso e cobertura do solo na Bacia Hidrográfica do Igarapé Grande em 2022.  
Fonte: Os autores.

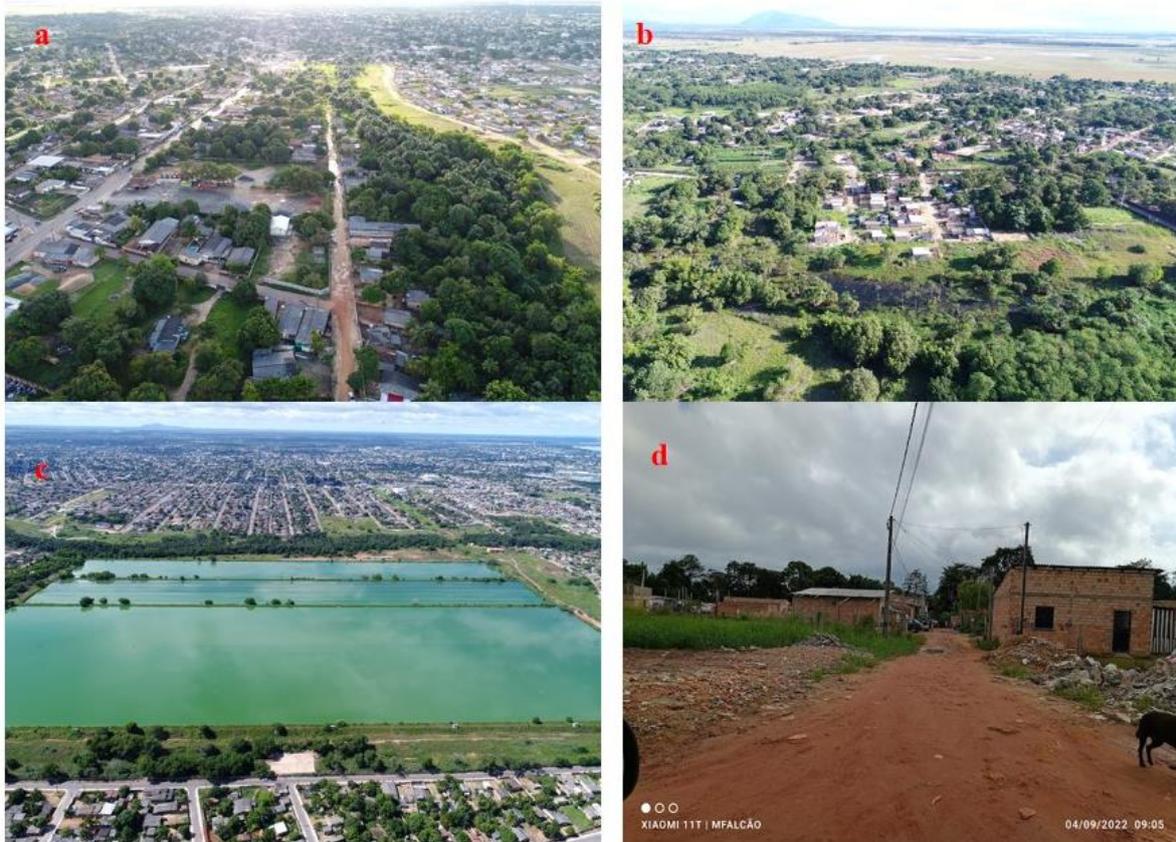
detrimentos para as drenagens primárias e secundárias. A figura 8 demonstra o avanço da ocupação na área.

**Figura 8** – a) Bairro Professora Araceles Souto Maior; b) área de Chácara, nota o processo de ocupação irregular avançando na área de vereda de buritizais; c) vista área da Lagoa de Estabilização, em detalhe a expansão no entorno da lagoa; d) novas áreas de ocupações irregulares no bairro São Bento, próxima ao igarapé Grande.

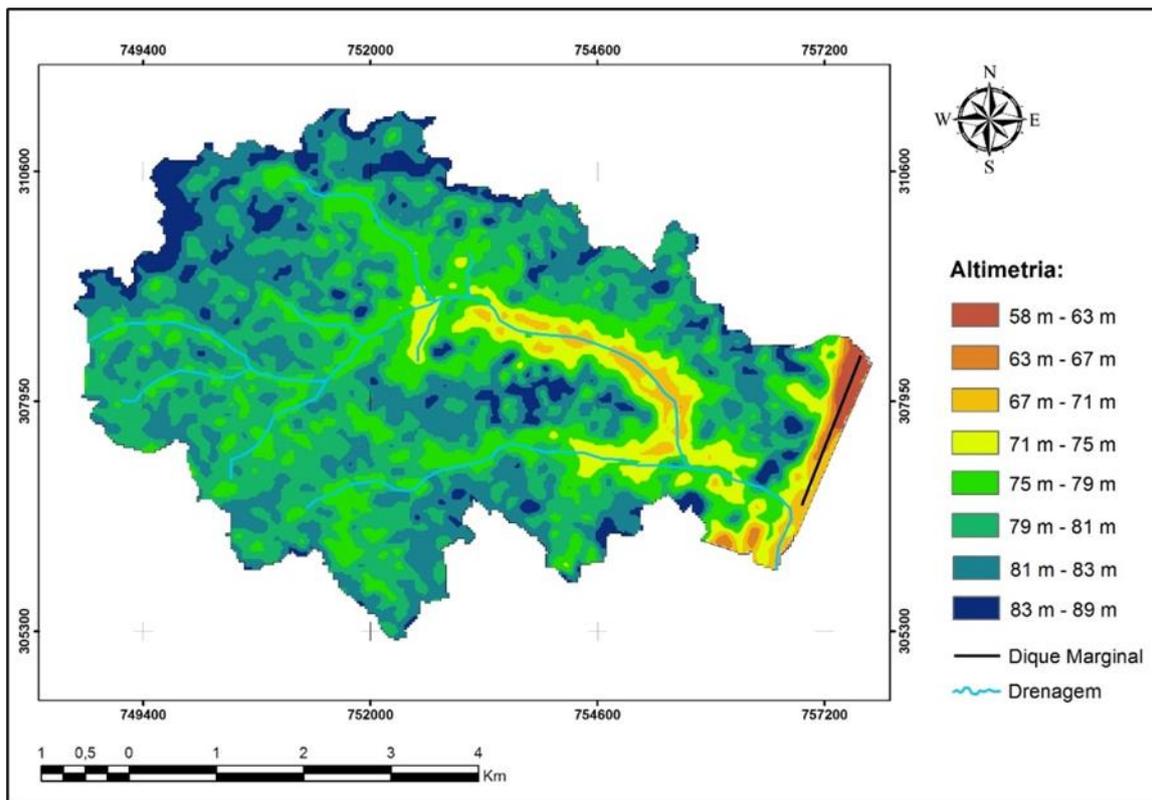
A partir do mapa hipsométrico, foi possível visualizar a variação altimétrica da Bacia Hidrográfica do Igarapé Grande (BHG), onde o bairro São Bento está inserido (figura 9). Observa-se que a região de maior nível altimétrico, situa-se na porção noroeste da BHG apresentando cotas altimétricas entre 77 e 89 metros, em contraponto, a porção sudeste que apresenta cotas relativamente mais baixas correspondendo a 64 e 76 metros.

**Figura 9** – Mapa Hipsométrico da Bacia Hidrográfica do Igarapé Grande.  
**Fonte:** Os autores.

As informações obtidas por meio de trabalho de campo estão fortemente apoiadas nos dados hipsométricos e de declividade da bacia hidrográfica, a qual o bairro São Bento está situado. Tais dados são úteis para se ter a real medida de quais áreas são propícias a serem apropriadas e ocupadas sem o oferecimento de riscos ambientais à sociedade.

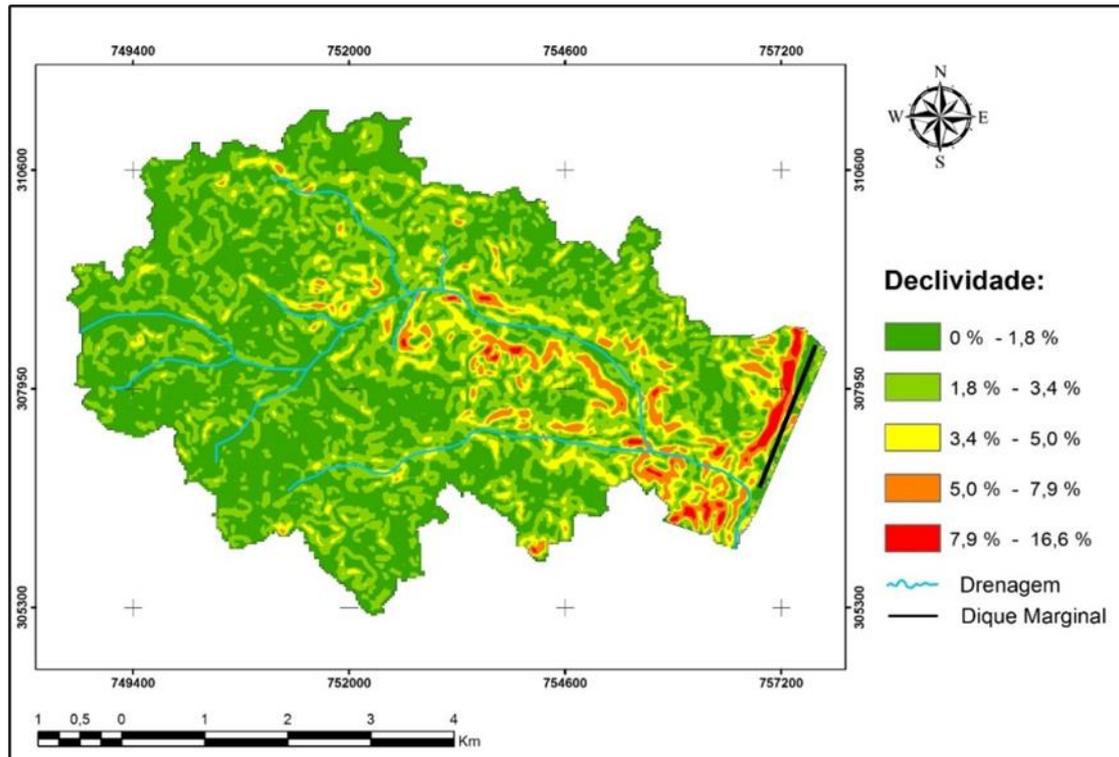
Por meio da manipulação do MDE, em ambiente de SIG, pode-se elaborar o mapa de declividade (figura 10), representado em porcentagem, abordando a interpretação de fases do relevo segundo EMBRAPA (2006).

**Figura 10** – Mapa de declividade da Bacia Hidrográfica do Igarapé Grande.

Em quase totalidade da BHG, apresentam-se superfícies suavizadas com declividades inferiores a 3% sendo, portanto, caracterizada como superfícies planas. A porção que apresenta as declividades mais acentuadas encontra-se na porção sudeste da BHG, apresentando superfícies de topografia pouco movimentada indicando variáveis entre 5 e 16% sendo, portanto, superfícies suavemente onduladas e onduladas.

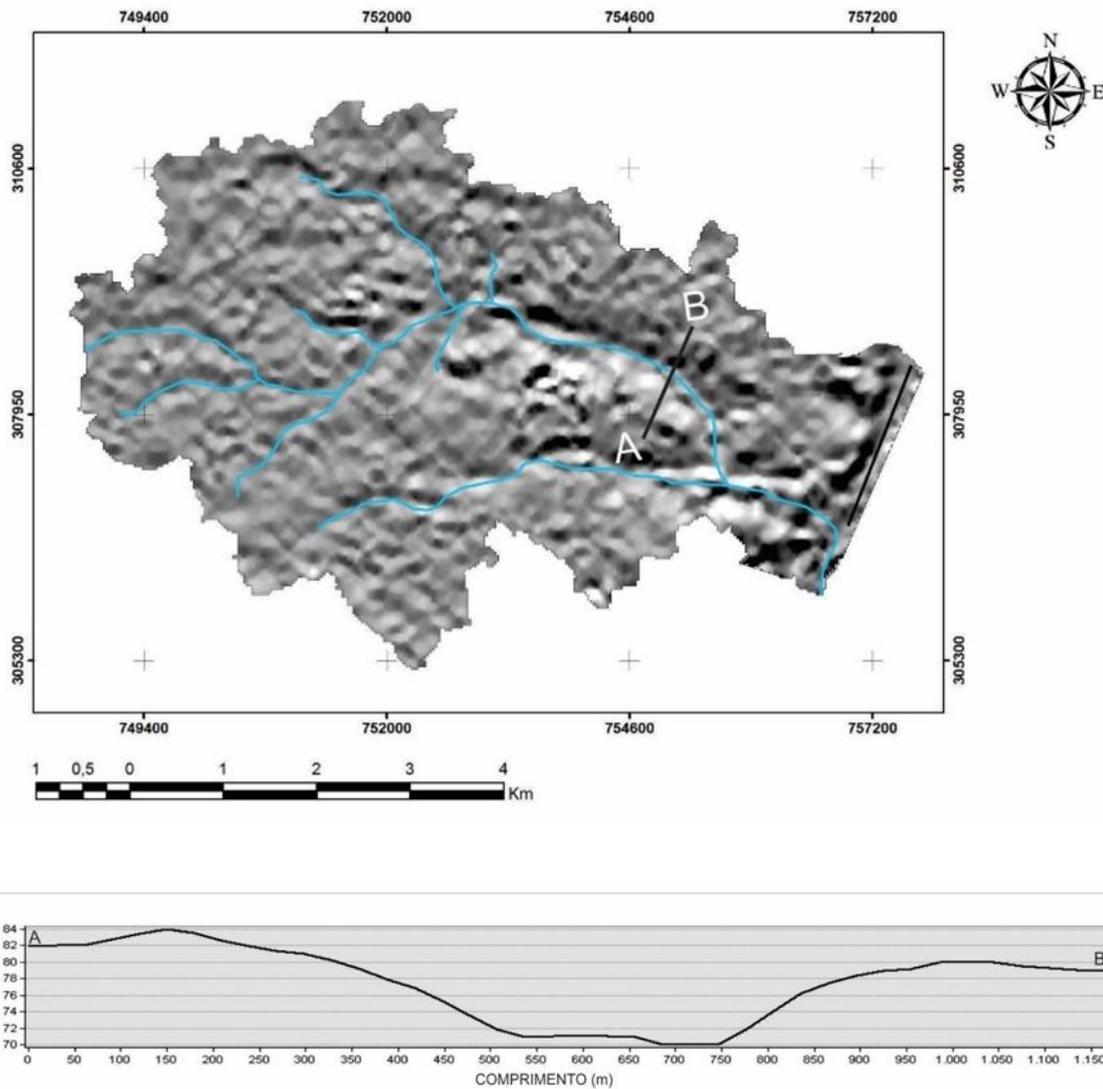
Ainda em ambiente SIG foi elaborado o perfil topográfico (figura 11) da área de estudo e adjacências, denotando a variação das formas do relevo. No perfil, observou-se um desnível altimétrico de 4 metros, entre A (bairro São Bento) e B (bairro adjacente), originado por ação humana (depósito de resíduos sólidos), passando de processo estável para processo instável em uma transição gradual, onde a retirada do material de origem deu lugar ao material antrópico derivado da compactação de resíduos sólidos.

**Figura 11** – Mapa mostrando o perfil topográfico e variação morfológica do bairro São Bento.  
**Fonte:** Os autores.

Percebe-se na área a evolução de feições lineares que sofrem ações promovidas pela chuva e pela ocupação humana, como nota-se na figura 11, ocasionadas principalmente pela deposição de lixo. O lixo é lançado como medida paliativa para conter o processo de voçorocamento, ou seja, como método de contingenciamento/barreira.

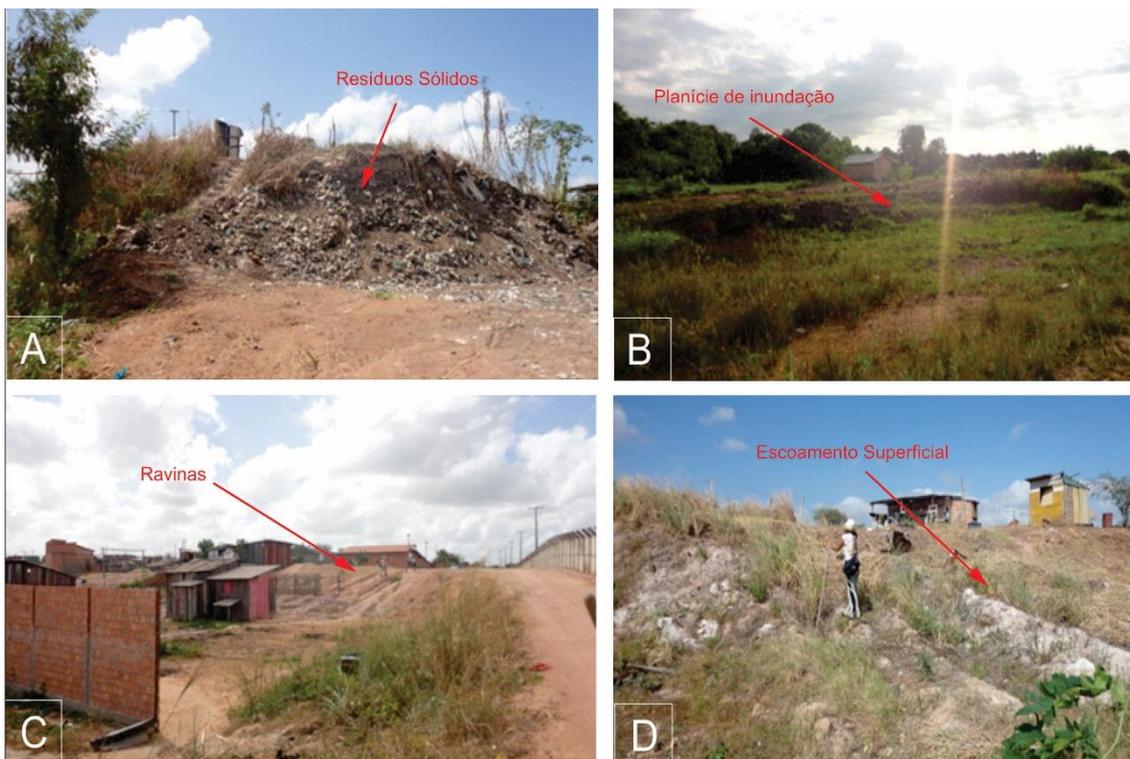
Com relação a área estudada foram observados parâmetros de susceptibilidade ambiental (figura 12), aos quais a população está suscetível a perdas sociais e/ou econômicas ou ambas, por ser passível de serem afetadas por processos induzidos como deslizamento de resíduos sólidos, escoamento superficial intensificado devido a acentuação dos desníveis na área, bem como potencialização de áreas alagáveis, devido a criação de bolsões de água em áreas de planície de inundação do curso d'água principal.

**Figura 12** – Susceptibilidade ambiental: A) escorregamento de resíduos sólidos; B) Planície de inundação; C) e D) processos erosivos induzidos.

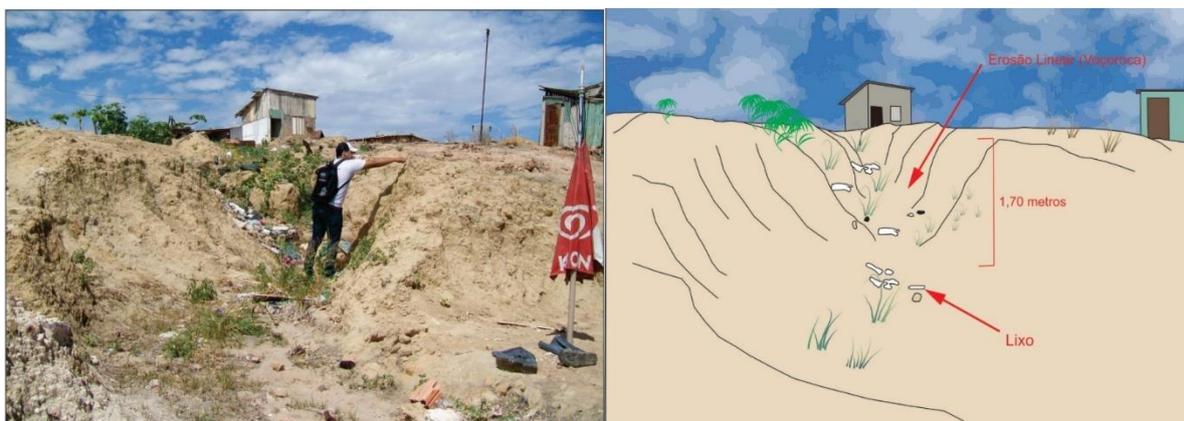
O risco ao qual está exposta a moradia na figura 13 revela a potencialização de processos ambientais ocasionados pelo processo de ocupação sem o devido planejamento ambiental (considerando variáveis físicas e socioeconômicas como integradas), no espaço ora habitado, ao promover ações que afetam diretamente o solo, proporcionando a formação de processos geomorfológicos como, por exemplo, voçorocamentos.

**Figura 13** – Feição linear: A); Suceptibilidade a escorregamento; B) Processo erosivo (Voçoroca).

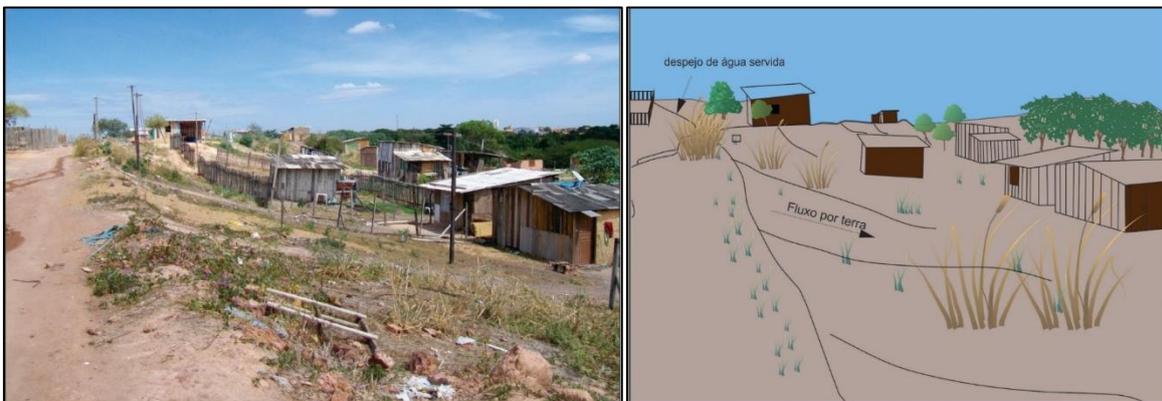
Destaca-se também o declive existente na área, o qual passou por processo de ocupação na base e no topo, condicionando o escoamento superficial pela ação da chuva e lançamento de água servida, que promove o transporte dos elementos da fase migradora e elementos da fase residual, ocasionando o acúmulo de material derivado da compactação dos resíduos sólidos na base do terreno representado na figura 14.

**Figura 14** – Indicadores de aceleração: A) vista geral do declive; B) processos acumulativos na base.
